BOS- EN DUINPARKEN

Herstelplan

WETH. VAN GELUKPARK

Gemeente Bloemendaal

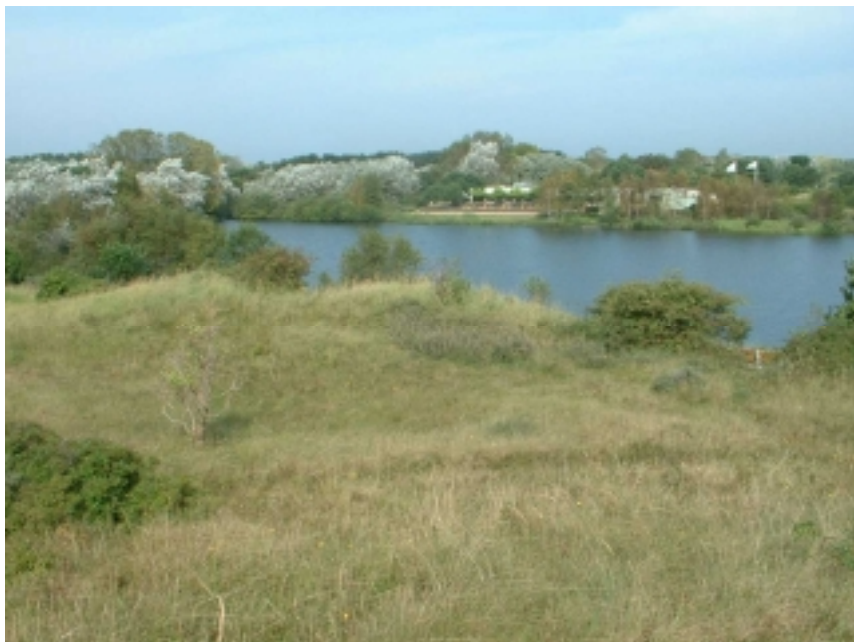
Rond de oostelijke plas ligt open duinterrein met verspreid staande bosschages (4,85 ha.). De westelijke plas wordt omzoomd door een natuurlijk loofbos. Westelijk daarvan staat een aangeplant bos van Oostenrijkse den. Het bos beslaat in totaal 3,63 ha. Zie foto 1.

Foto 1. Het landschap van het Weth. Van Gelukpark

Restaurant de Bokkedoorns is in 1961 gebouwd (te zien op foto 1). Het restaurant heeft een zeer goede reputatie (Michelinsterren). Het gebouw is eigendom van de gemeente.

Door het park lopen vele aantrekkelijke paden in een afwisselende omgeving. Zowel open duinen (foto 1), water, loofbos (foto 5) als dennenbossen omringen de paden. Vanaf het pad langs de westelijke waterpartij is echter erg weinig zicht op het water. Op de duinkam aan de oostzijde van het park zijn de paden illegaal ontstaan vanuit het uitzichtpunt.

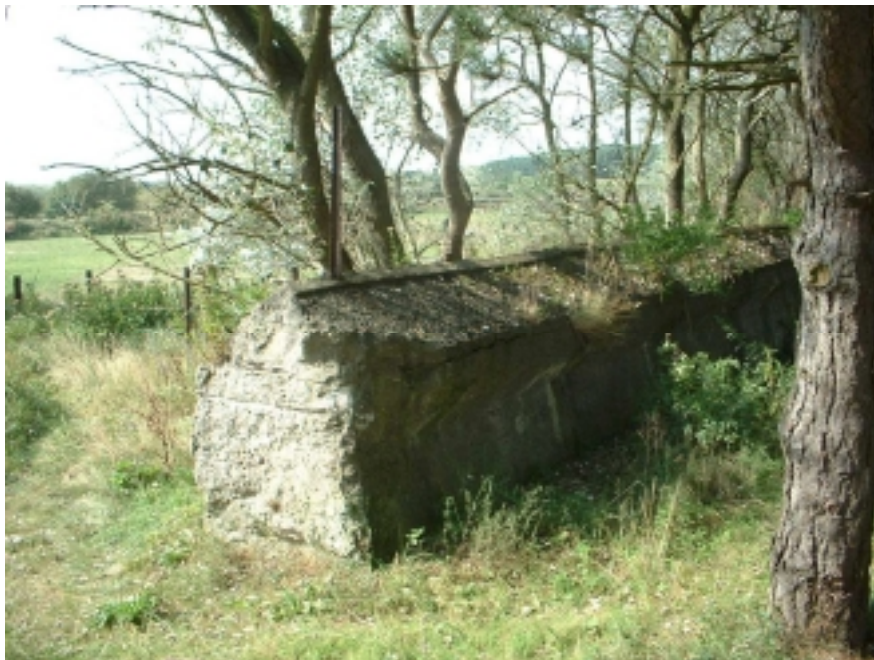
Foto 2. Anti-tankwal uit WO II.

In de zuidwest hoek van het duinpark ligt een deel van een antitank-wal, die door de Duitsers is aangelegd in de Tweede wereldoorlog (Foto 2).

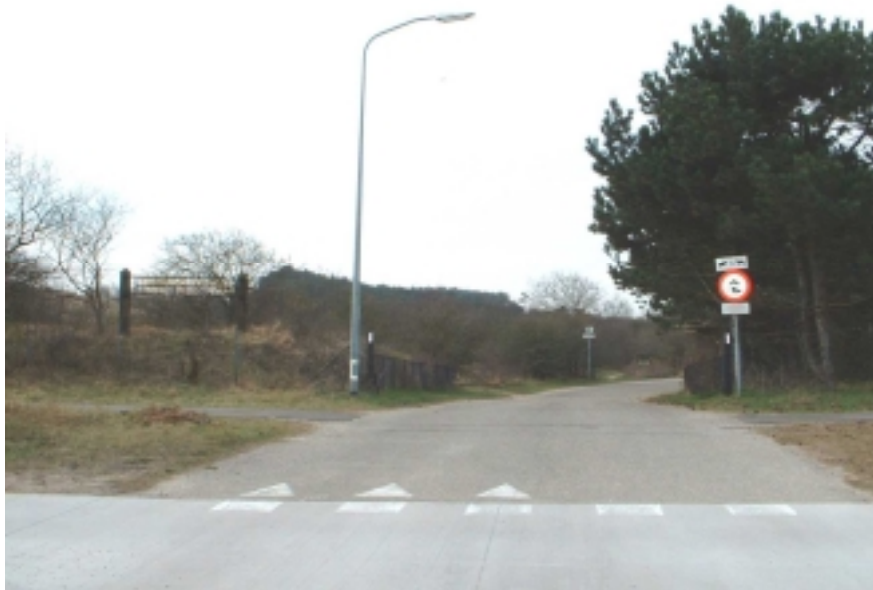
Er is slechts één ingang voor het park. Deze ingang is voor auto's, fietsers en wandelaars. Het is niet meteen zichtbaar dat hier een openbaar wandelpark ligt. Het fraai uitgevoerde bord staat wat ver van de ingang op een weinig opvallende plaats (foto 3) en valt weg tegen de aanwezige begroeiing. Naast de ingang staat ook een verbodsbord voor kamperen, dat wel terecht is, maar niet uitnodigt tot een bezoek aan het park.

Foto 3. . Het is bij de ingang van het park niet meteen duidelijk dat hier een wandelpark is. (links het naambord).

Verwijderen van struiken en enkele bomen bij de ingang maakt niet alleen de ingang meer uitnodigend, maar voorkomt ook het gebruik van de bosjes als sanitair.

Op dit moment staat er alleen een verbodsbord tegen kamperen. Een bord met wat er wel mogelijk is in het park nodigt meer uit.

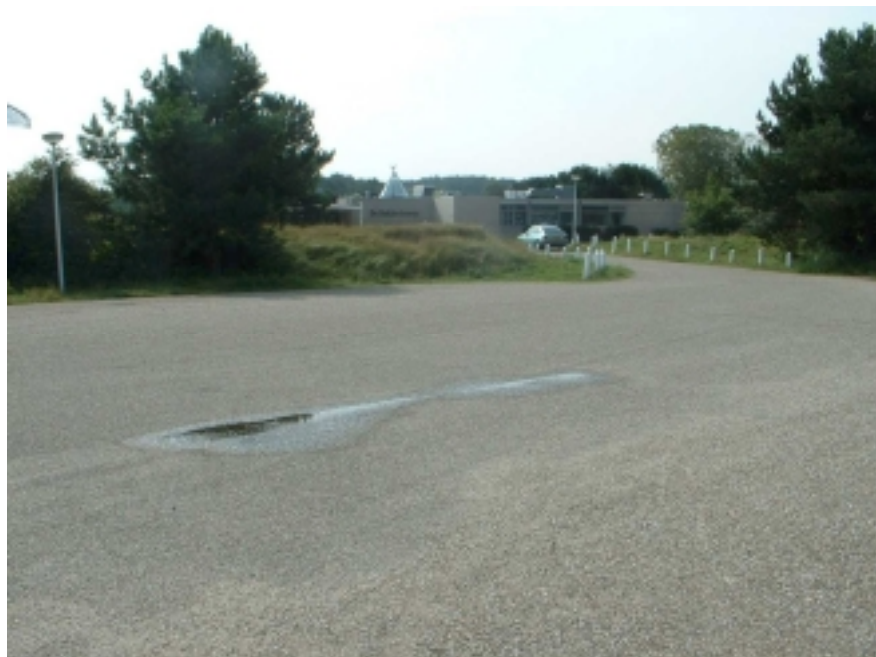
Nabij het restaurant ligt een grote geasfalteerde parkeerplaats (foto 4).

Foto 4. De grote geasfalteerde parkeerplaats bij de Bokkedoorns.

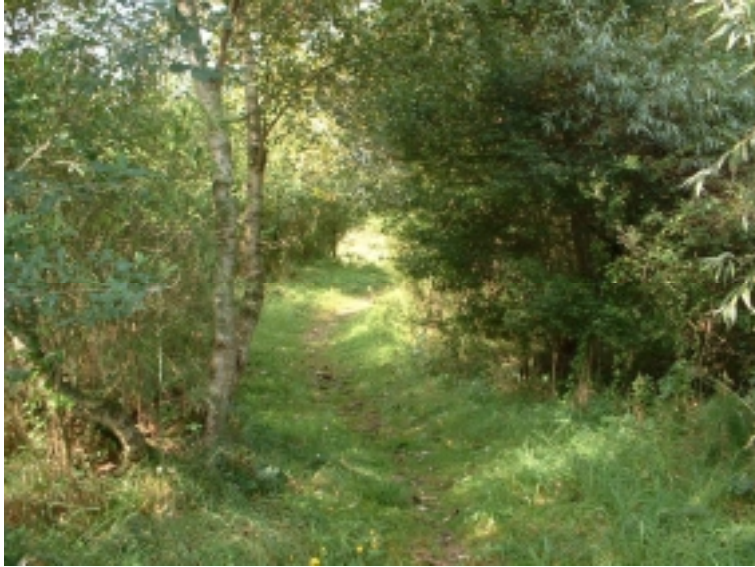
Foto 5. Loofbos langs de westelijke plas.

Vrijwel de gehele oever van de westelijke waterplas is dichtgegroeid met bomen en struiken. Daardoor is het water bijna niet meer te zien. Op deze plaatsen zijn nu wat smalle open plekken door vissers ontstaan.

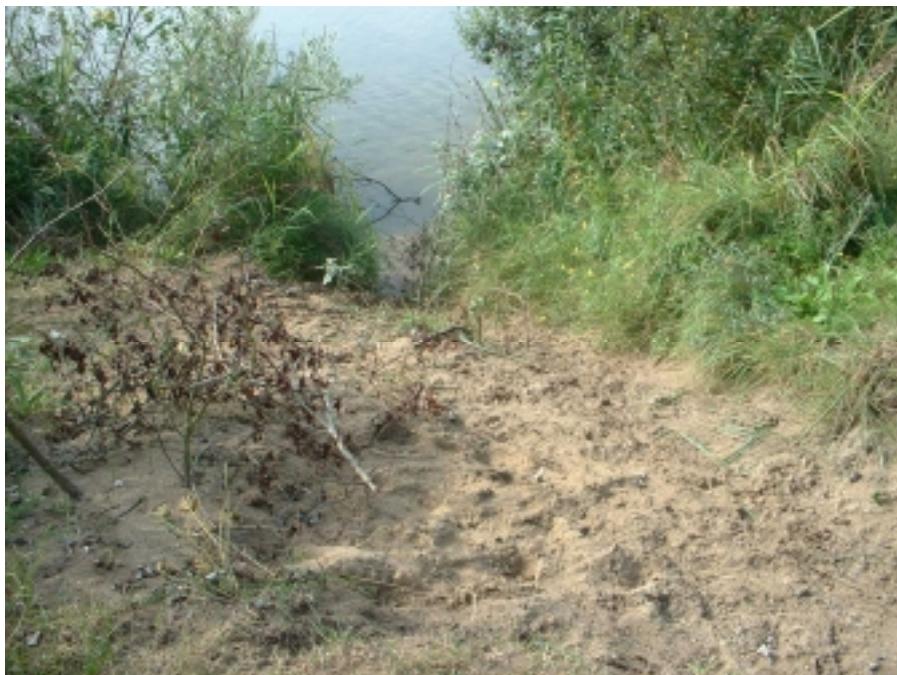
De grote hoeveelheid visvergunningen voor het water in het park past niet erg in de natuurdoelstelling van de Habitatgebiedstatus waar het park onder valt. Het is echter niet verboden, omdat bestaand gebruik mag blijven bestaan. Voor de vissers is het aantrekkelijk om in een dergelijke natuurlijke omgeving te kunnen zitten vissen. Er zijn geen speciale voorzieningen voor vissers. De vissers moeten daarom om bij het water te kunnen komen door de oevervegetatie heen, waarbij deze onvermijdelijk wordt vertrapt (foto 6).

Foto 6. Visplek en hondendrinkplaats

Het Weth. Van Gelukpark ligt in een natuurbeschermingsgebied. Daarin past niet het op grote schaal vissen voor recreatieve doelen. Het aantal visvergunningen is veel groter dan de behoefte eraan op dit moment. Ook wordt van de uitgegeven visvergunningen weinig gebruik gemaakt. Vaak is deze vergunning derde keus, omdat de visvergunningen van Halve Maantje en Brouwerskolkpark al vergeven zijn. Bij elkaar genomen is er voldoende aanleiding om het aantal visvergunningen drastisch terug te brengen. Voordat dat wordt gedaan is het wenselijk de vergunninghouders naar hun gebruik te informeren.

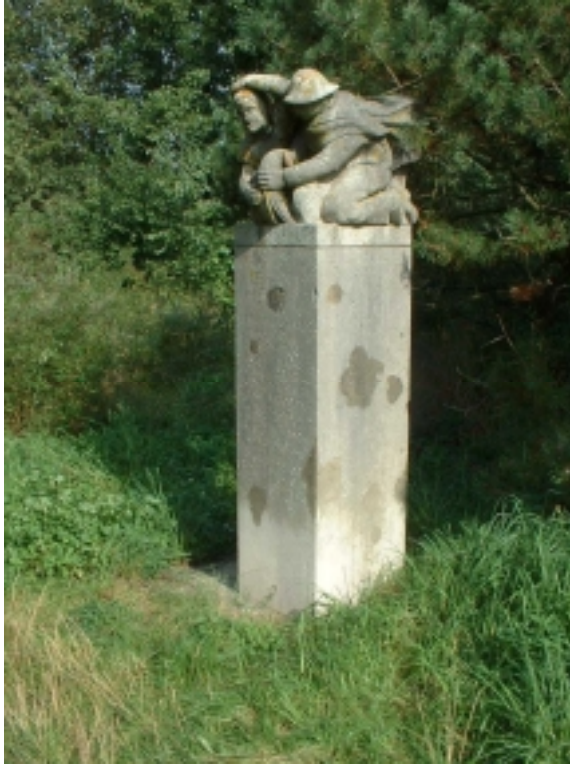
Foto 7 Het Helmplantersmonument

- Vanaf het pad rond de westelijke waterplas is weinig uitzicht op het water (achterstallig onderhoud)
- Er lopen veel sluiptpaden door het open duingedeelte, mede doordat het uitzichtpunt niet goed gesitueerd is
- De trap naar het uitzichtpunt is toe aan herstel
- Honden zijn toegestaan, maar lopen los, waardoor de natuur verstoord wordt. Controle hierop is niet uitvoerbaar.
- Restaurant de Bokkedoorns draagt niet bij tot de waarde van het park zelf.
- Het helmplantersmonument staat verscholen in een bosje

Het helmplantersmonument stond oorspronkelijk in het open duingebied. Bij de aanleg van het Weth. Van Gelukpark is het naar deze plek verplaatst. Inmiddels is deze plaats dichtgegroeid. Het monument is slecht zichtbaar en staat op een plaats, die geen relatie heeft meer met het onderwerp van het beeld. Verplaatsen naar een open duingebied doet meer echt aan het beeld.

Een plaats bij het nieuwe uitzichtpunt zou het beeld meer tot zijn recht laten komen. Het is gewenst dat tegelijk uit te voeren met het verplaatsen van het uitzichtpunt. De ontheffing voor de F&F-wet kan dan in één keer worden geregeld.

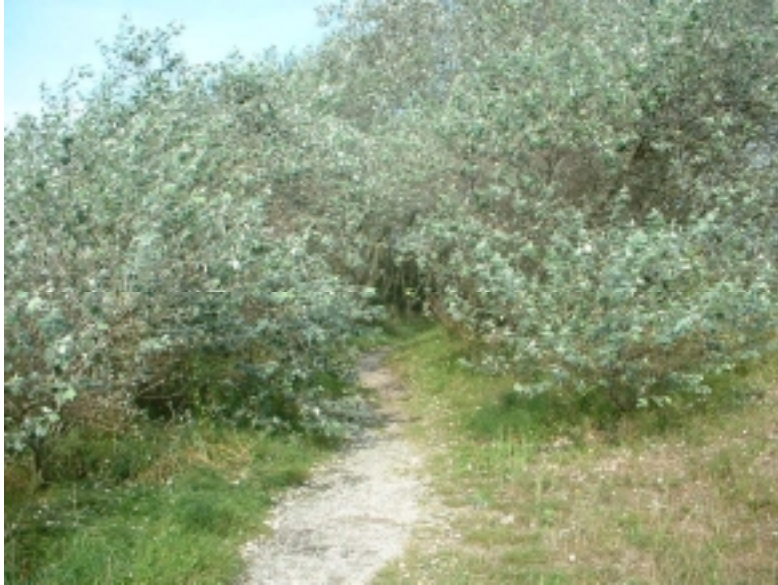
Het Mr. Van Gelukpark ligt volgens de indeling van Doing op de grens van het Kalkrijk duinrooslandschap (Kb) en het Dauwbraam-vlierlandschap (Rh). Dit type landschap is kenmerkend voor de plaatsen waar de jonge duinen de oude hebben overstoven. Het bevindt zich in een ver gevorderd stadium van ontwikkeling en vertoont dus maximale ontwikkeling. Dat is terug te zien in de lange lijst planten, die in bijlage 1 staan. Het is ook te zien aan afwisselende begroeiing van het park, waardoor het aantrekkelijk is om er te wandelen. Naast uitgebreide kenmerkende Duinroosvelden groeien er goed ontwikkelde struwelen (duindoorn, meidoorn, egelantier, kardinaalsmuts) en aantrekkelijk ogende bosjes van Witte abeel (foto 8).

Foto 8. Kenmerkend bosje van Witte Abeel

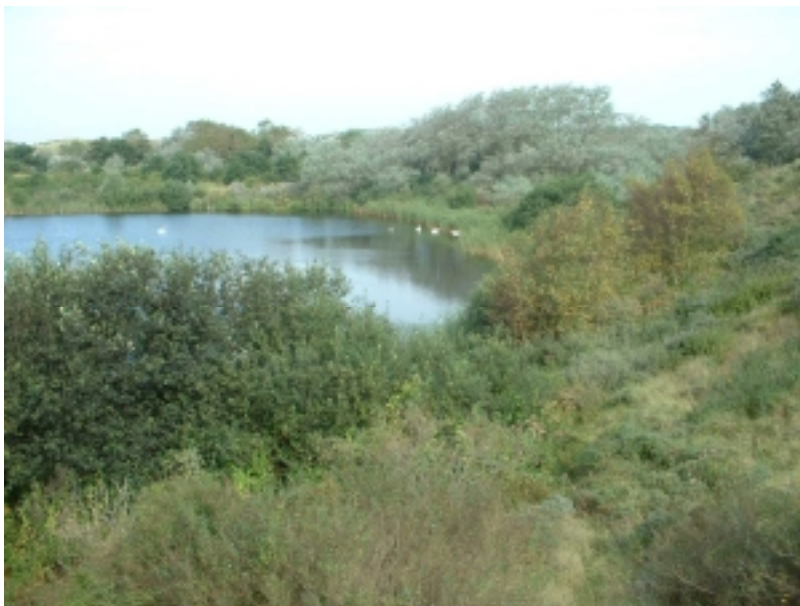
Voordat de grondwaterspiegel omhoog is gekomen (door het stoppen met de waterwinning) waren er interessante oeverbegroeiingen op de glooiende delen van de oevers. In 1982 werd tijdens de provinciale inventarisatie soorten gevonden als Penningkruid en Duizendguldenkruid. Nu staat het water tot aan de steile kanten en zijn de oevers veelal begroeid met ruige soorten (harig wilgenroosje, brandnetel en riet) en struiken (foto 9). De verruiging is het gevolg van de grondwaterstijging. Door de grondwaterstijging is er de voorheen glooiende oever ondergelopen en is de oever nu steil. Hierdoor is de bijbehorende bijzondere plantengroei verdwenen. Door de oevers aan te passen is herstel van deze oevervegetatie mogelijk.

Foto 9. Verruigde oever

In het Beheer- en Inrichtingsplan NPZK staat het zoeken naar een oplossing voor het kunstmatige waterpeil in het park (om de kelders van restaurant de Bokkedoorns droog te houden) opgenomen. Pas nadat een permanente oplossing is gevonden voor de waterhuishouding kan de ruige oeverbegroeiing verwijderd worden en de oever meer glooiend worden gemaakt.

Een andere mogelijkheid is met de aanvoer van duinzand elders uit de duinen de oever naar het water toe meer glooiend maken.

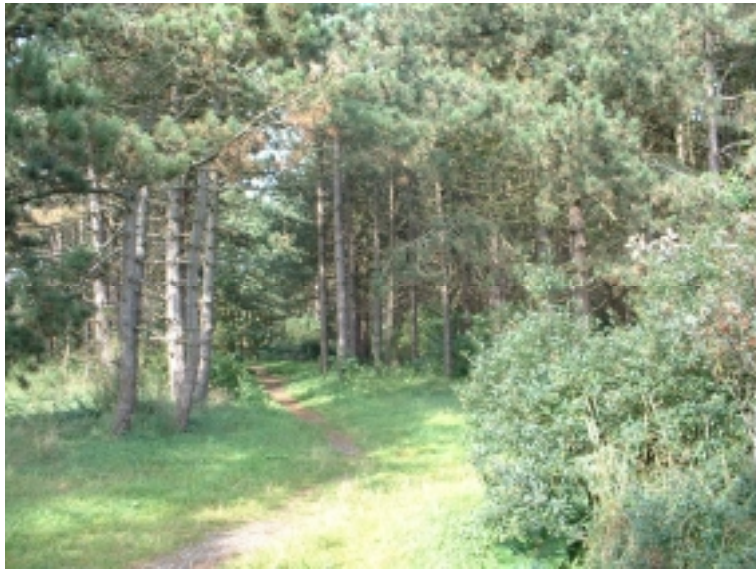
In het dennenbos zijn er overmatig veel paden.

Aan de westkant van het park is een dennenbos aangeplant rond 1960 (foto 10). Dit was enerzijds bedoeld om het zand vast te leggen, anderzijds ook als houtproductie. In de ondergroei zijn nog diverse planten te vinden, die de oorspronkelijke vegetatie verraden. Voorbeelden zijn Duinsalomonszegel en Eikvaren. Behalve met dennen werd het zand na de zandwinning en de aanleg van het park ook vastgelegd met helmaanplant. De helmvegetaties zijn inmiddels overwoekerd met de plantengroei, die in deze duinzone thuishoort.

Foto 10. Het dennenbos

In het bos ten westen van de waterpartij lopen op korte afstand wel erg veel paden. Daarvan kunnen een aantal worden afgesloten door enkele dennen op de juiste plaats om te trekken. In verband met de Boswet is melding bij de Provincie Noord-Holland van een dunning van meer dan 20 bomen verplicht. Mogelijk is er daarnaast

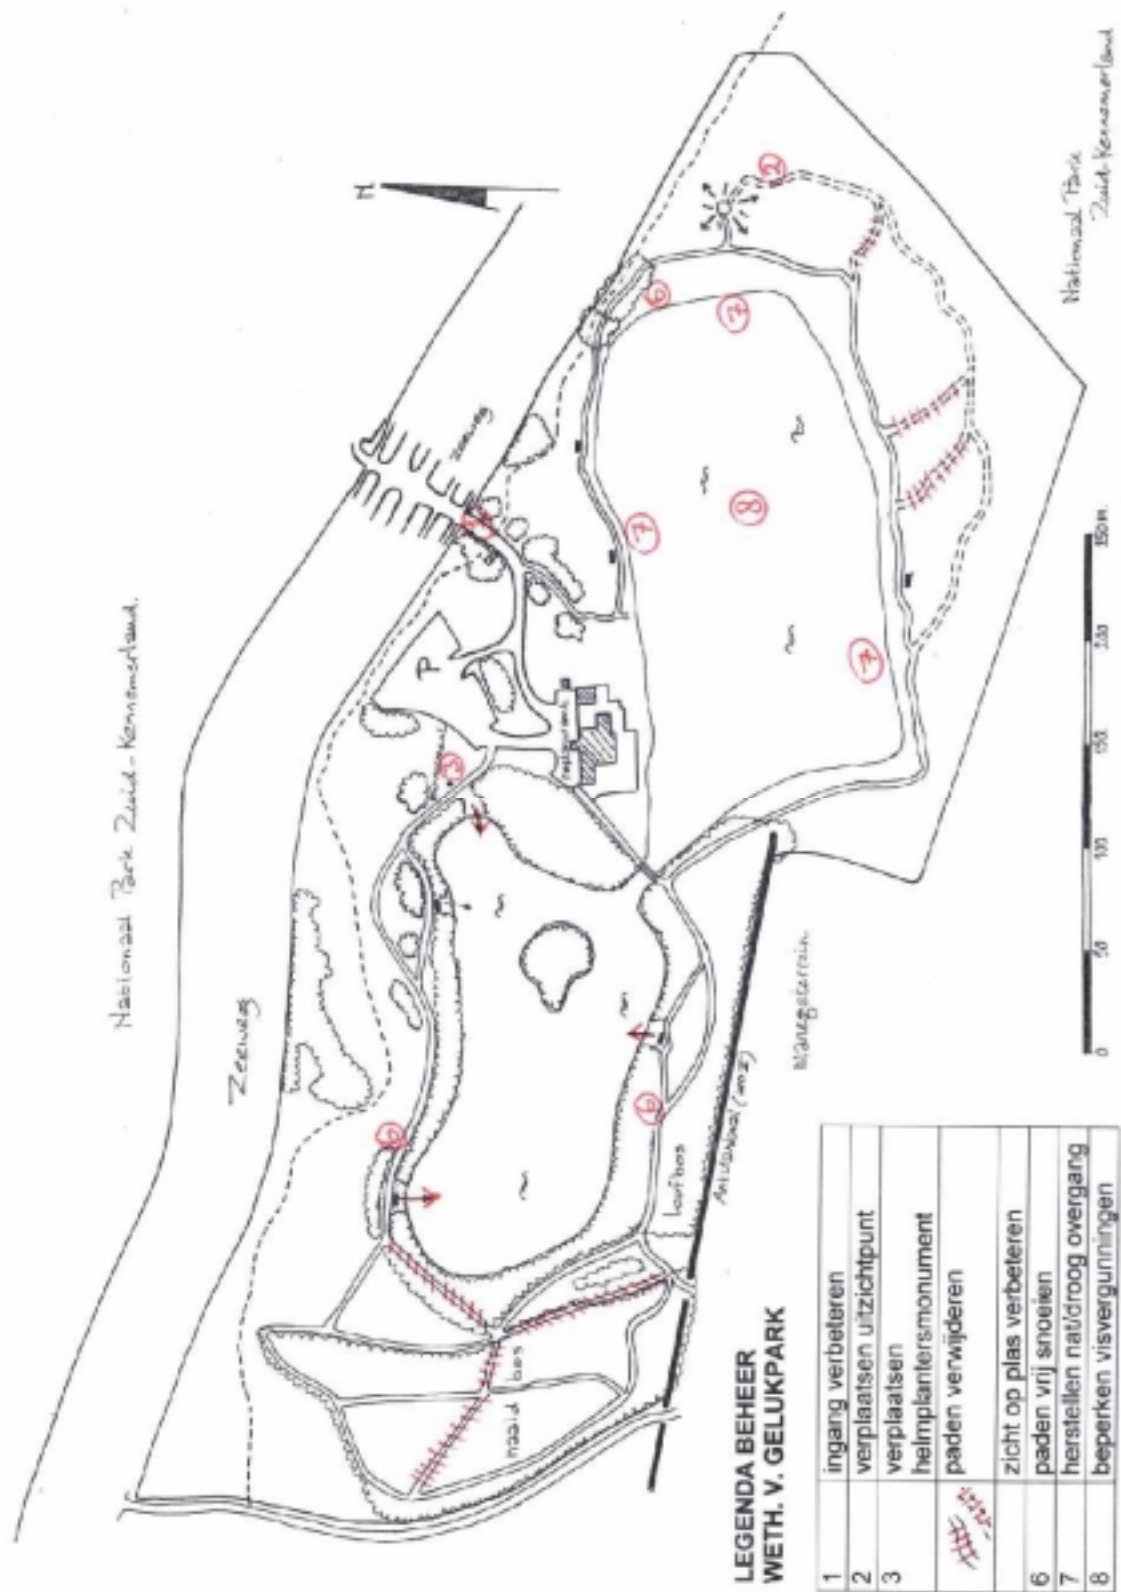
Figuur 2. Beheersmaatregelen

Onderstaand worden de verschillende beheersmaatregelen apart besproken, zie ook figuur 2.

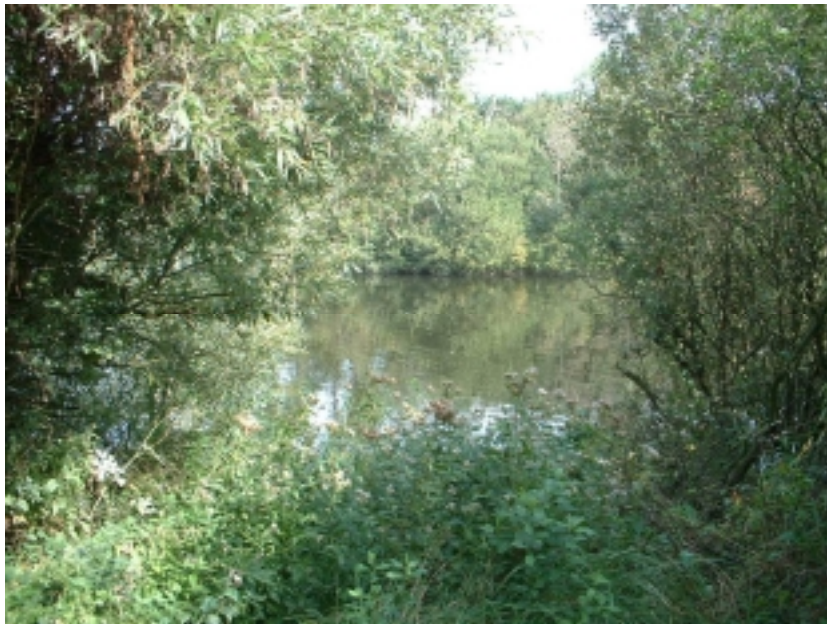
Foto 12. Het zicht op de westelijke plas moet verbeterd worden.

Op enkele plaatsen kunnen wat extra struiken aan de oever worden weggehaald, zodat er een beter uitzicht onder de bomen door naar het water ontstaat.
